道床素混凝土区病害分布及治理

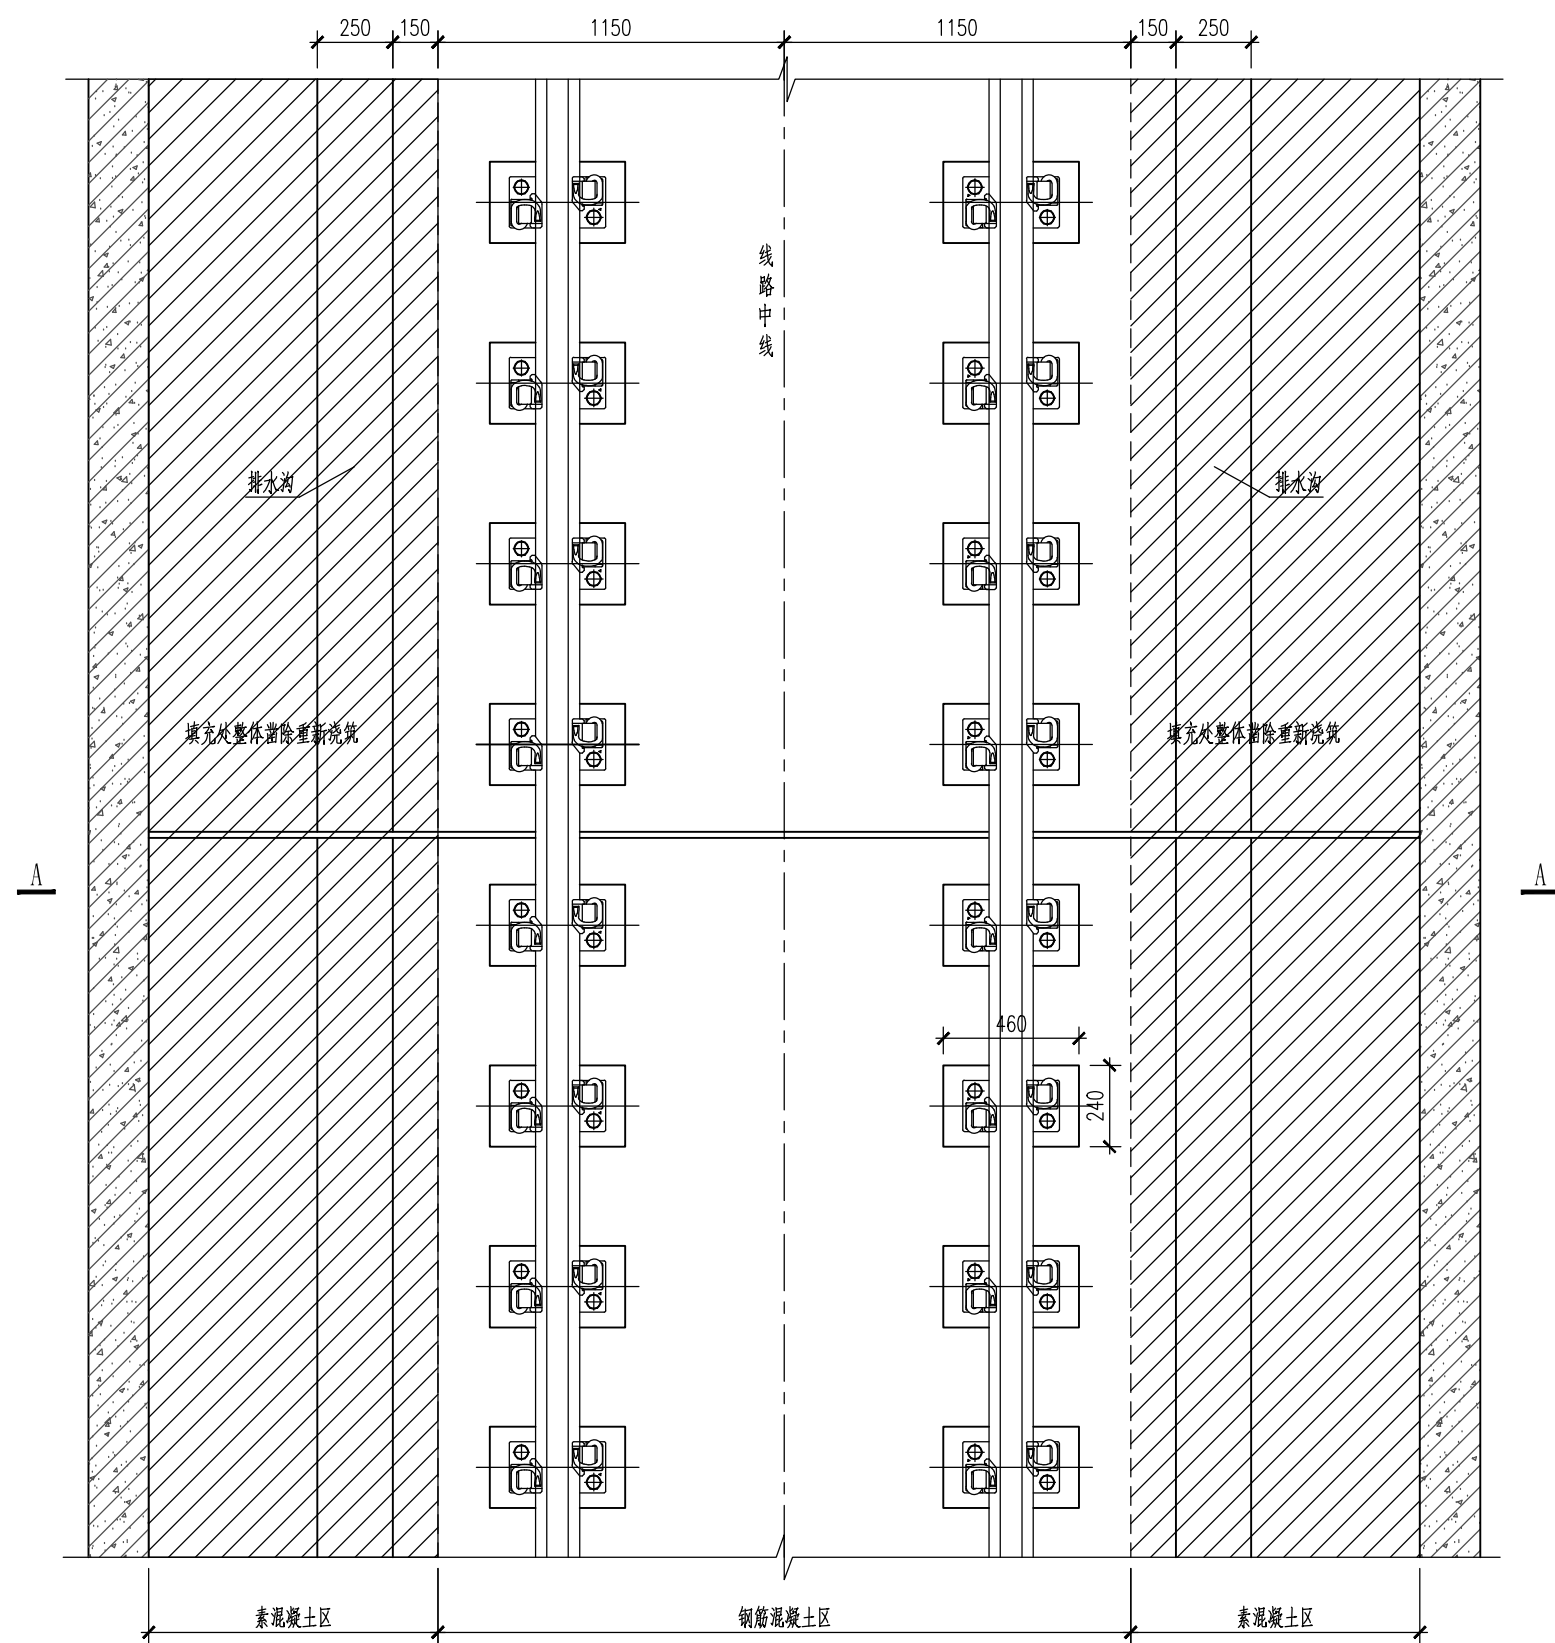
道床素混凝土区凿除重新浇筑平面图

序号	病害名称	病害分布范围 (里程或环号)	合计 (m)
1	水沟与边墙之间填充混凝土强度系失	上行线 K3+570~K3+610 (40m、左右侧)、K3+520~K3+550 (30m、左右侧)、K3+490~K3+505 (15m、左右侧)、 K3+455~K3+460 (5m、左侧)、K3+400~K3+417 (17m、左右侧)、K3+260 (1m、左侧)	210
		下行线 K3+683~K3+690 (7m、右侧)、K3+562~K3+575 (13m、左侧)、K3+392~K3+419 (27m、左侧)	47

- 1、本图尺寸均以毫米计;
- 2、本图适用于水沟与边墙之间填充混凝土强度丢失及水沟损坏严重地段,其处理方法为:
 - (1)完全凿除强度损失段范围内水沟与边墙之间的填充C30混凝土,保留钢筋混凝土道床。
 - (2)重新按原设计方量浇筑混凝土,应对仰拱回填混凝土和道床结构原有混凝土表面凿毛,将其表面浮浆和杂物清除,然后铺设净浆或涂刷混凝土界面处理剂、水泥基渗透结晶型防水涂料等材料,再铺30~50mm厚的1:1水泥砂浆,并应及时浇筑提高一个等级的C35混凝土。
 - (3)混凝土浇筑过程中,应随时对混凝土进行振捣并使其均匀密实。混凝土振捣完成后,应及时修整、抹平混凝土裸露面,待定浆后再抹第二遍并压光。抹面时严禁洒水,并应防止过激操作影响表面混凝土的质量。尤其要注意施工抹面工序的质量保证。
- 3、凿除时应注意对道床及主体结构保护,避免对其造成损坏。
